KLEMETSAUNE KOLONIHAGE - LÅNA

Teknisk tilstandsrapport – plan for restaureringstiltak

Trondheim 24.09.2016, sist revidert 05.03.2019

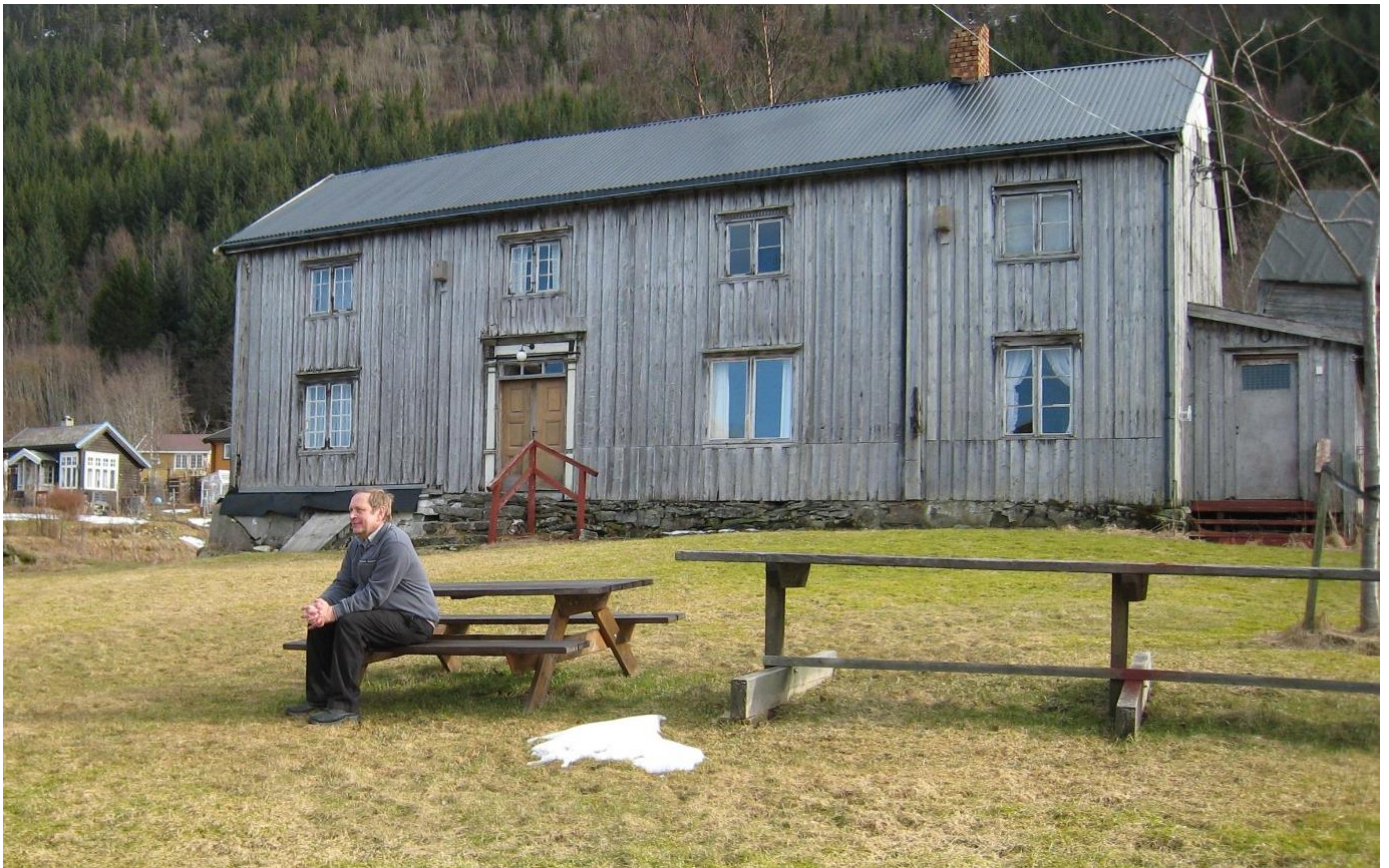
Hovedhuset på Klemetsaune. Foto: Birgitta Odén 2009.
