# Klemetsaune hovedbygning

Vurdering av bygningens tilstand, etter befaring 16.05.2018

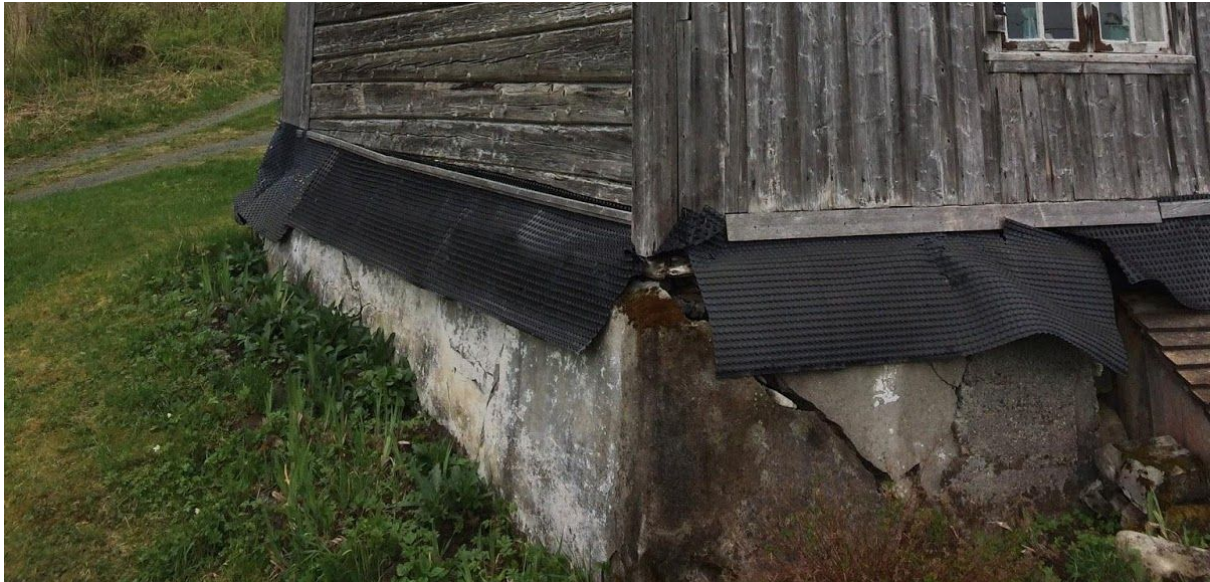
Nordøstre hjørne av kjelleren har beveget seg mye og ytre vange har trolig “glidd ut”. Det er lagt inn en midlertidig grunnmursplast for å hindre vann å trenge ned i muren. Syllstokk og vasshulle har omfattende råteskader her.

Ytre vange i kjellermuren plukkes ned og all påstøp av betong fjernes. Deretter mures den opp på nytt med god forbindelse til indre vange. Det etableres en forenklet drenering utvendig med nye masser og markisolasjon med fall bort fra murene. Kjelleren sikres mot utvendig fukt med grunnmursplast eller lignende under jordbandet.

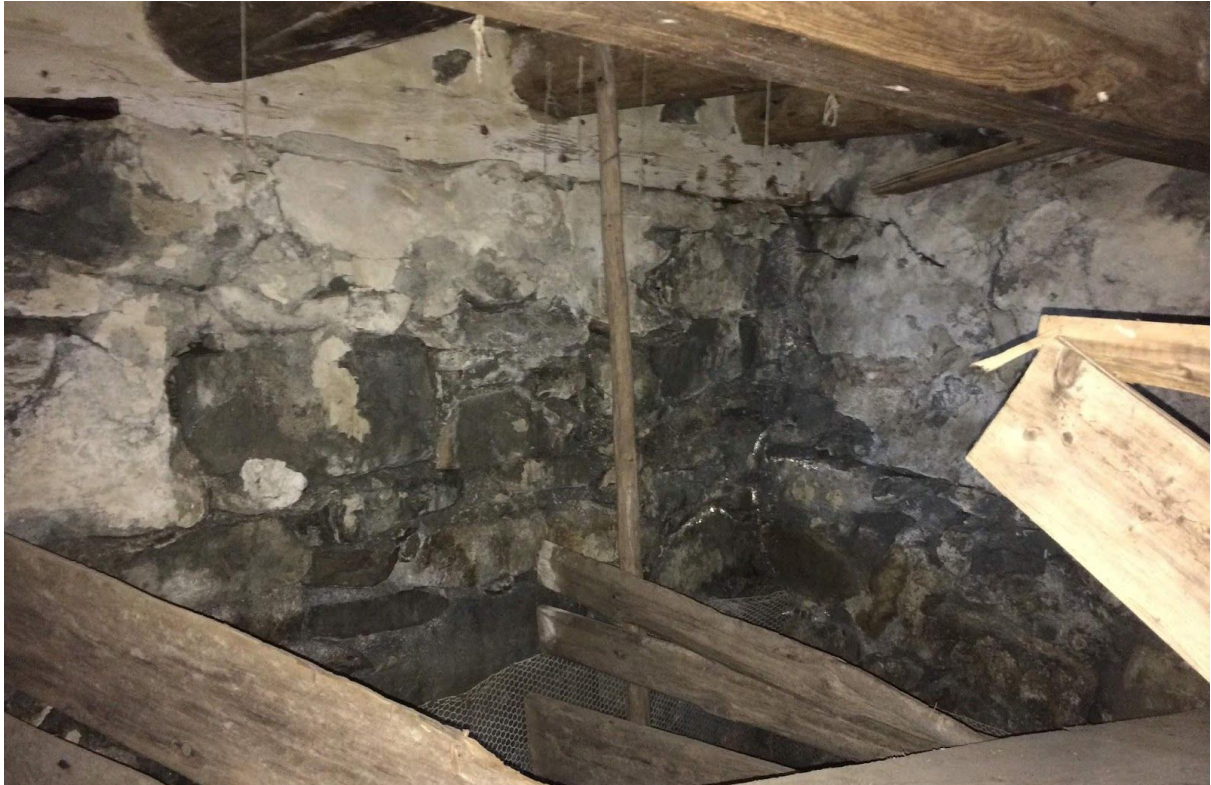
Kjellerens sørøstre hjørne. Deformerte vanger og spor etter fukt.

Indre kjellervanger utbedres i nødvendig grad ved pinning og eventuell remuring. Det etableres understøttelse under grue i første etasje om nødvendig. Kjellervegger kalkes.

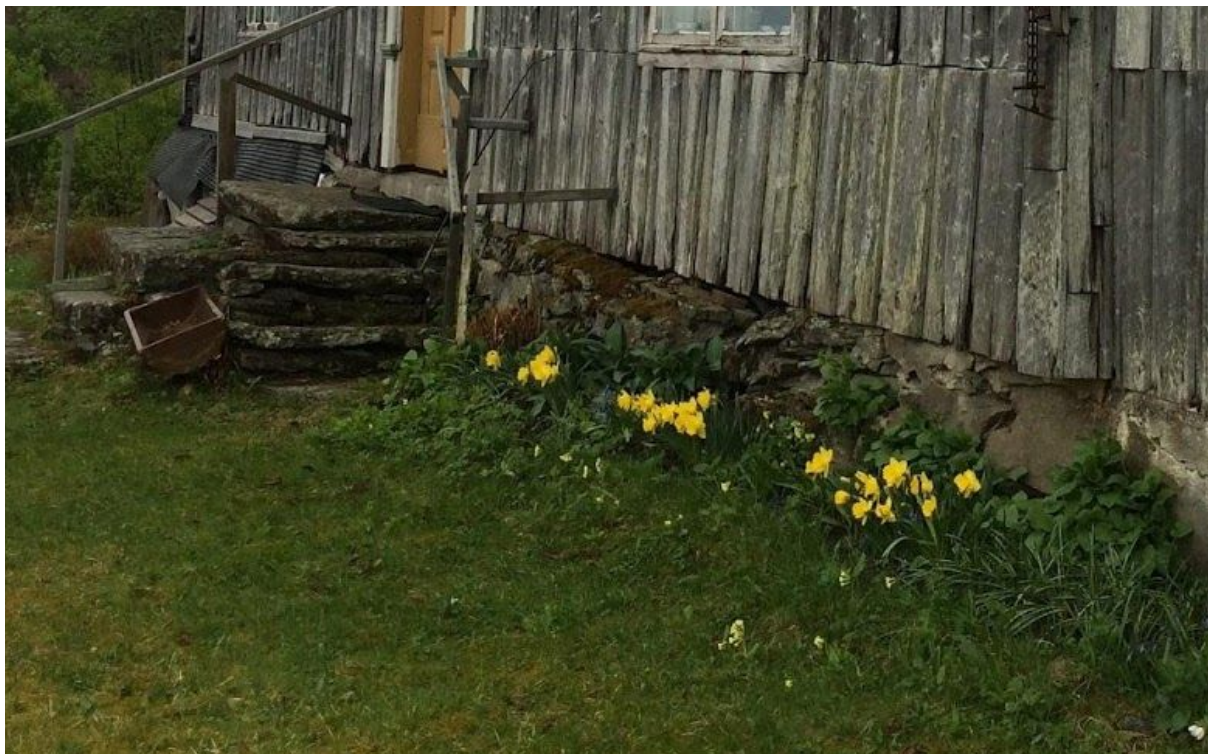
Grunnmur mot nord under tømmerdel. Murlivet ligger langt ut og antakelig er en opprinnelig vasshulle fjernet her. Deler av muren har rast ut. Vi ser at panelet er renskåret tidligere.

All betongpåstøp på grunnmuren fjernes. Dette gjelder også murverk eller betong som stedvis ligger utenpå eller erstatter bunnsvill på sørfasaden.

Grunnmuren, som trolig er en røysmur mellom holdsteiner - demonteres bit for bit og relegges på en pute av drenerende masser. Behovet for avstempling av vegg- og golvkonstruksjon vurderes fortløpende underveis. Det vurderes om muren skal fuges utvendig for å tette mot dyr.

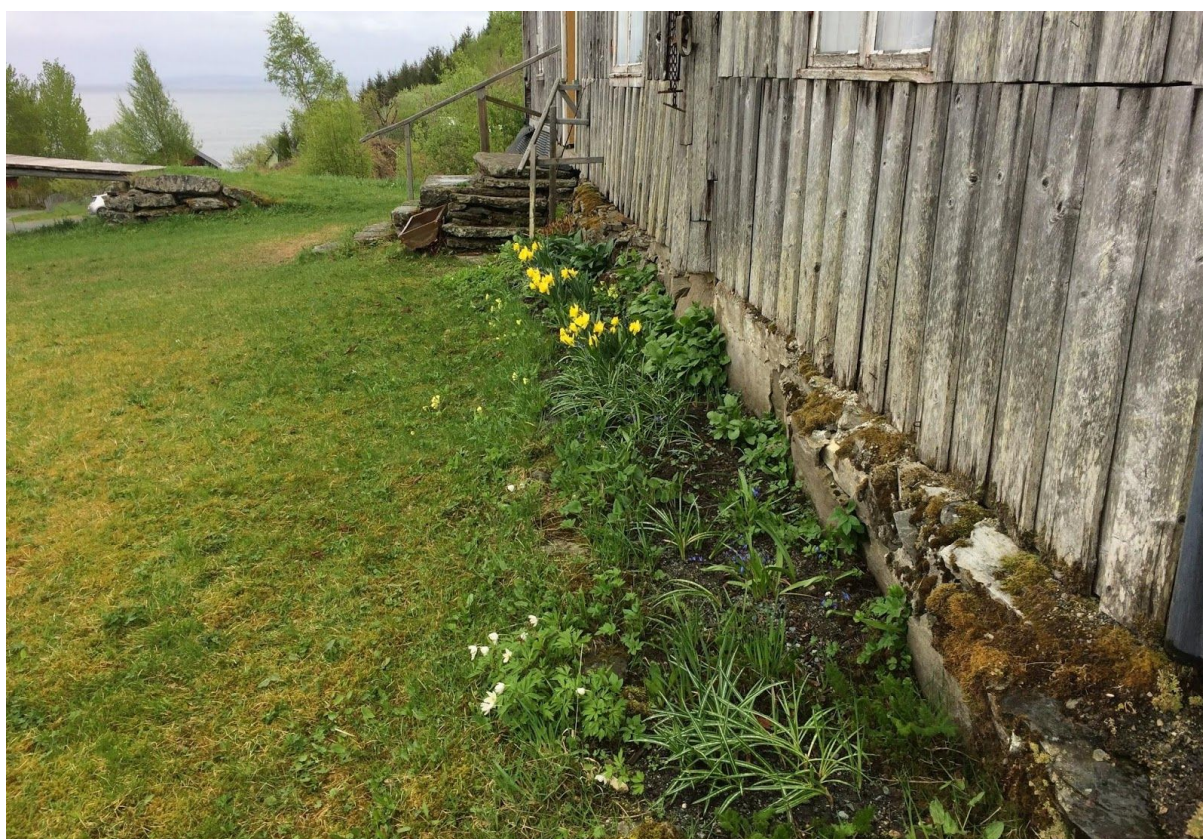
Under bindingsverksdelen er muren presset svært mye ut av posisjon i det nordvestre hjørnet. lengst øst har muren trolig opprinnelig murliv i behold. Denne muren kan være oppført med en kraftig påstøp av betong utvendig. hele muren har vridt seg ut av posisjon vestover mot hjørnet.

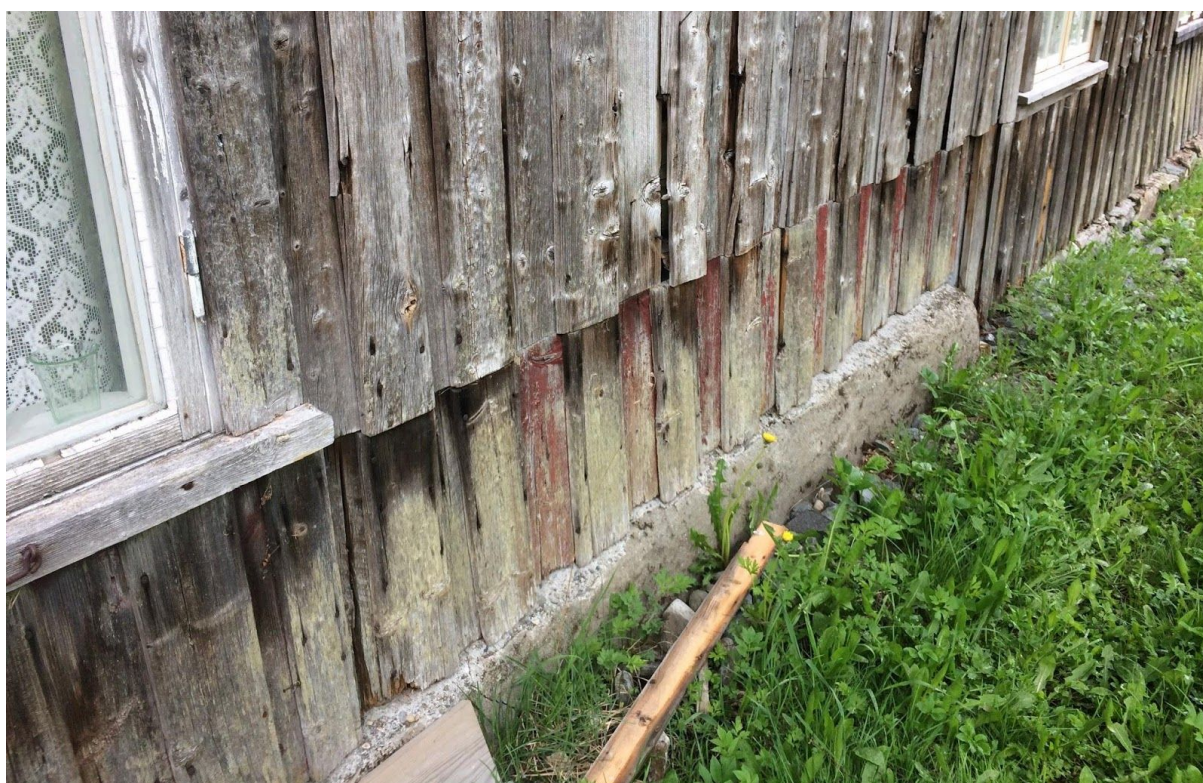
Grunnmur mot sør. Mistanke om at råteskade i svill er "utbedret" med murverk. I stuen innenfor viser golvet tegn til råde i vegg/ golv ved nedsteking av ytre golvbord. Også golvet i "ny-kjøkkenet" har indikasjoner på fukt i grunnen.

Terrenget langs sørveggen senkes slik at det blir tilstrekkelig avstand til treverk og at det kan etableres fall bort fra bygningen. Det etableres forenklet drenering i form av en pukkgroft - evt med drensledning.

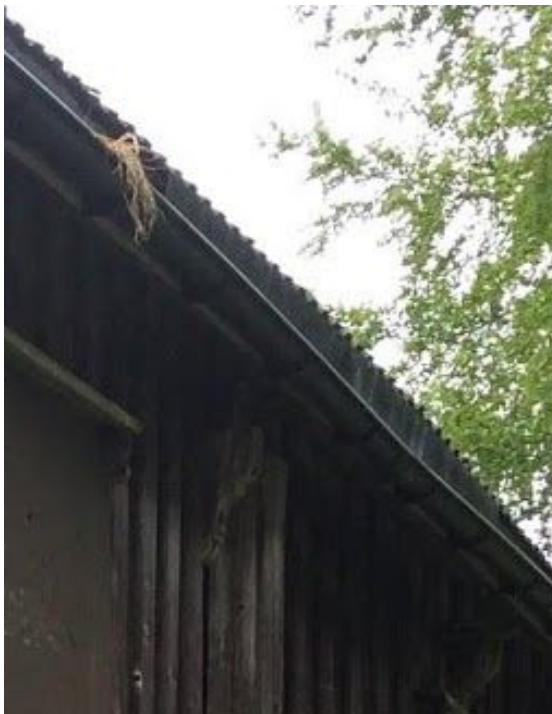
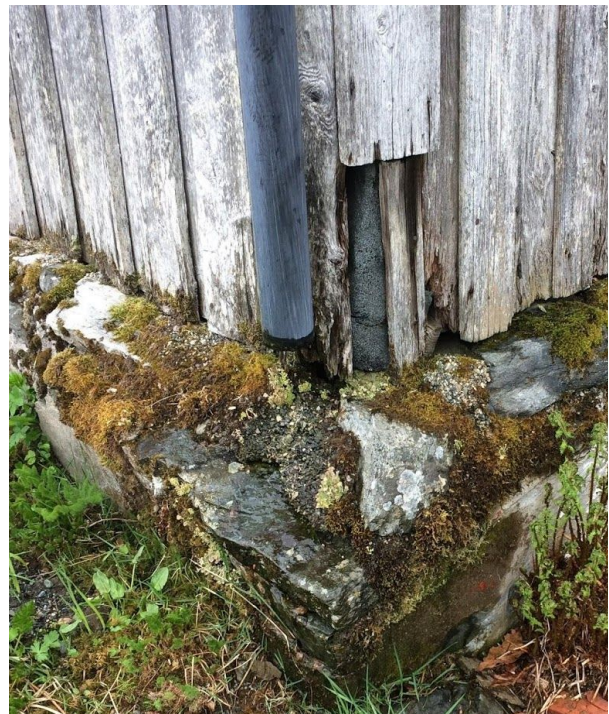
T.v: Full takrenne på sørfasade. T.h: Uheldig utforming av nedløp som tilfører grunnmur og vegg mye fukt.

Takrenner på begge langveggene renses for jord og vekster og ettergås for mulige lekkasjer. Nedløp påsettes nødvendige bend og utkast for å føre vannet ut på terreng. På sikt etableres enkle drenerte grøfter ut fra bygningen ved alle nedløp.
