Rapport og dokumentasjon fra arbeider på låna på Klemetsaune

November 2023

SYLLSTOKKEN AS

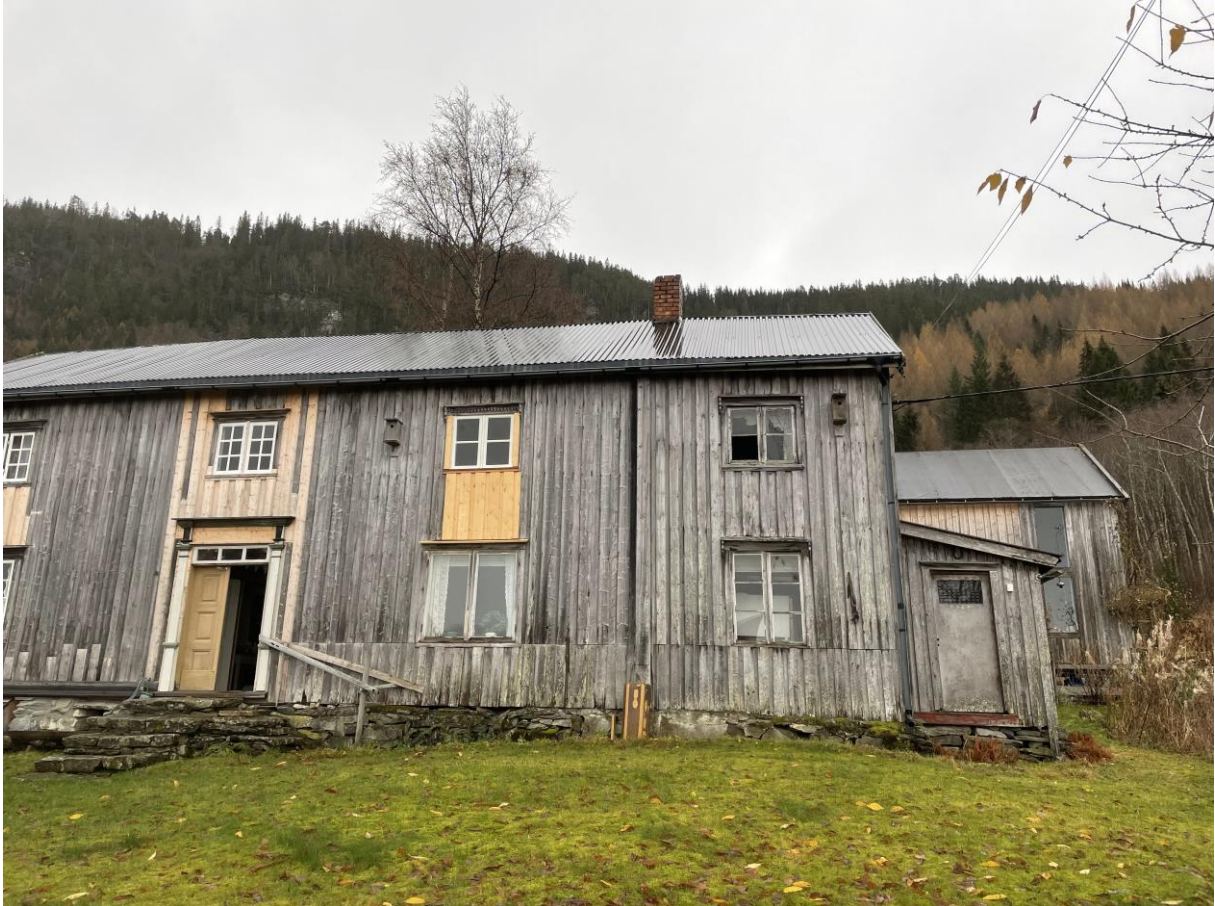
Utvendig fremstår fasaden som slitt. Panelet er skjøtt horisontalt, og det er gode muligheter for vanngjennomtrengning. Vi fant råteskader i laft bak panelet. Den vestre delen, vest for pipa, er bygget i reisverk. Den er skjøtt på tømmerkassa, og det er veldig sannsynlig at dette er gjort en stund etter at tømmerkassa ble satt opp.

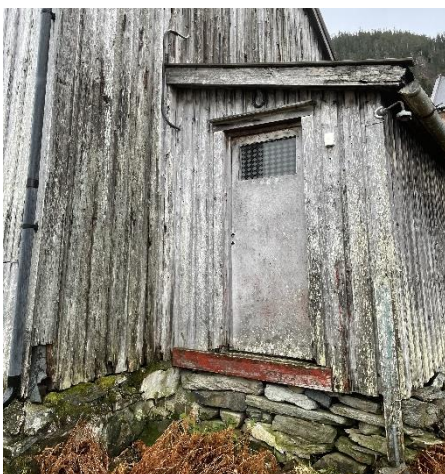
Bislaget hadde en god del råteskader, det var sunket kraftig mot yttervegg, da grunnmuren var begynt å bli dårlig.

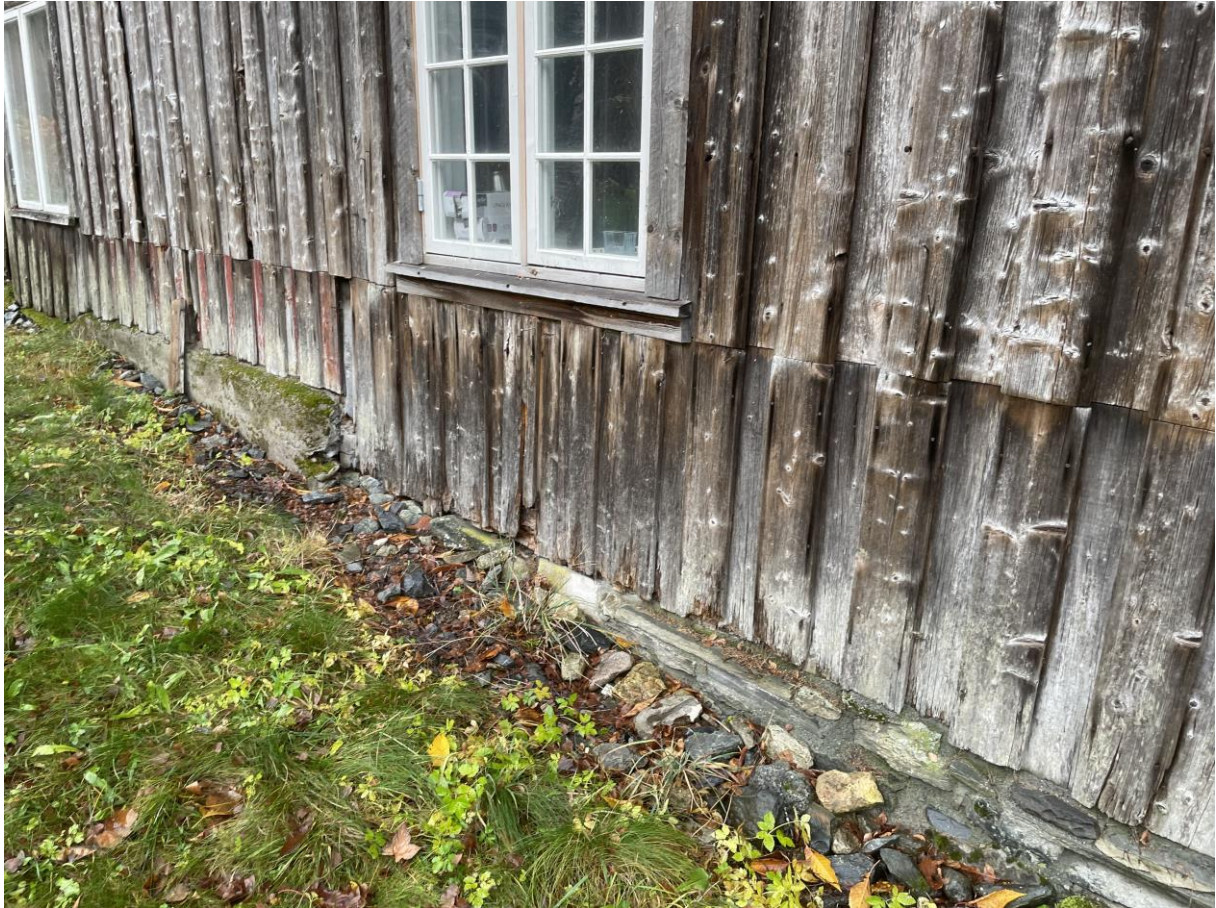
Her er bilde av sørveggen. Også her er panelet skjøtt butt i butt. Det er ingen god teknisk løsning. Terrenget er høyt, og delvis er syllstokken under terrengnivå. Det er også en god del betong langs veggen, en gang gjort for å forsterke fundamentene. Problemet er at betongen trekker vann kapillært, og dette skader treverket innenfor.

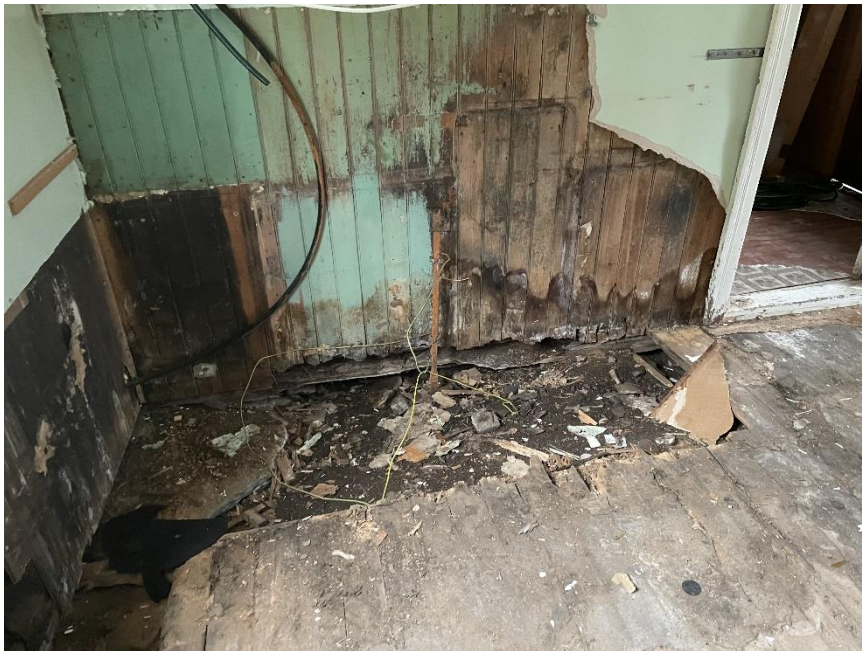
Innvendig var det også store skader. Gulvet var delvis råtnet, og det var fuktig jordgulv rett under dette.

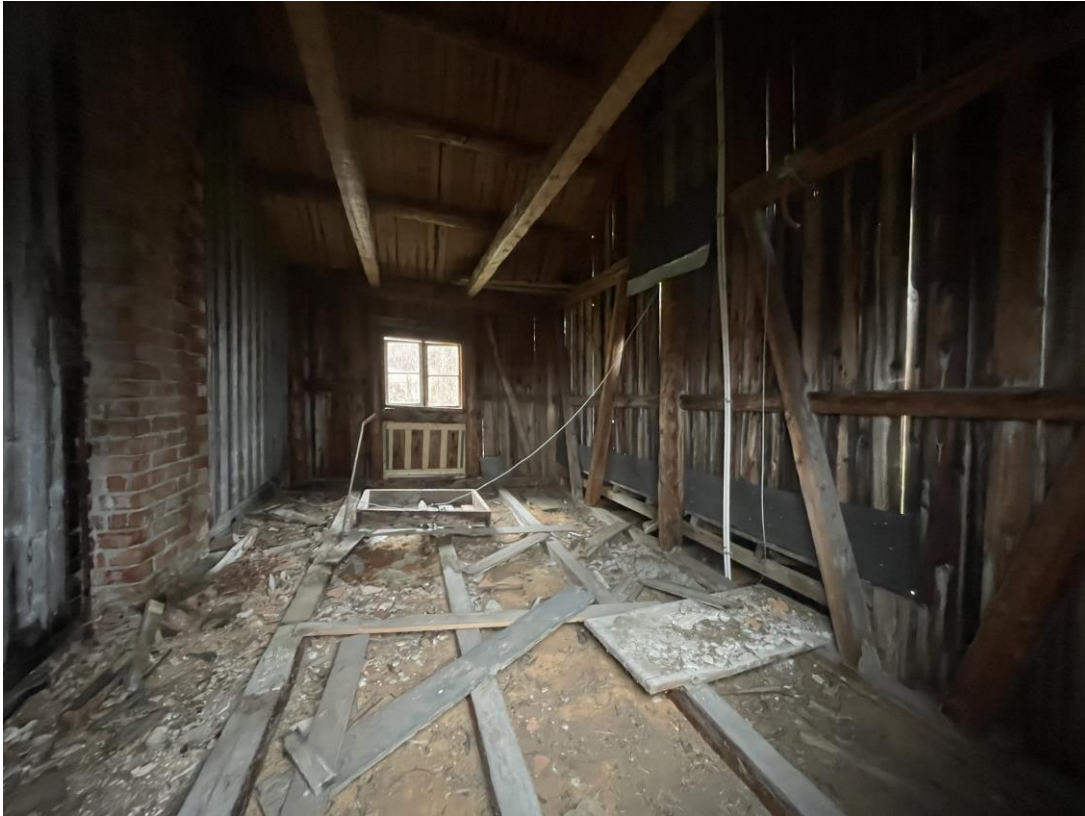
Til andre etasje i reisverksdelen, altså den vestre fløyen, er det ikke noe naturlig tilkomst. Det er ikke noe gulv her heller, og ser ikke ut til å ha vært i bruk. Forunderlig.

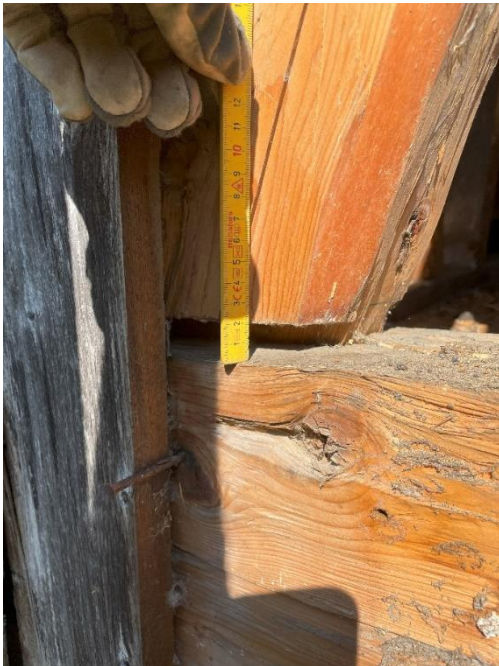
Det var store skjevheter også i reisverksdelen. Syllstokkene var delvis borte, og det var begynt å bli dårlig kontakt mellom strevere og stavliner. Her vises bilde av strever som går opp mot raftline, som ikke har kontakt med stavline i etasjeskillet

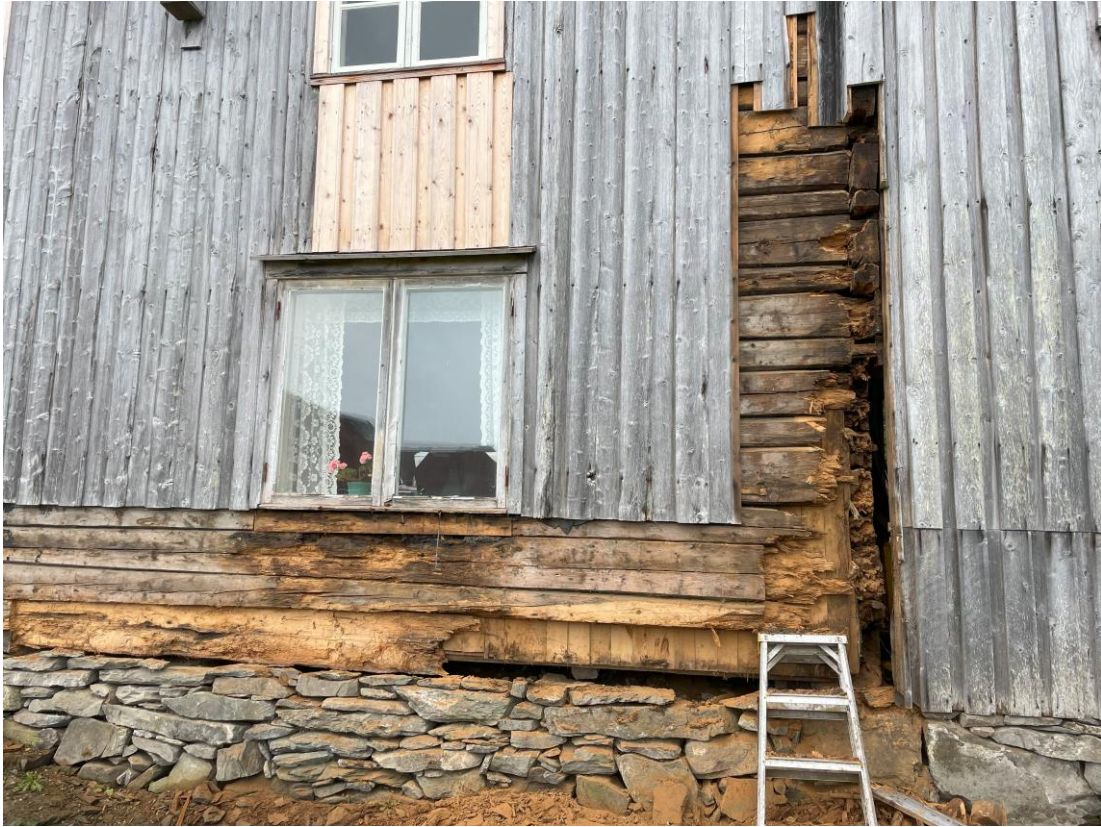
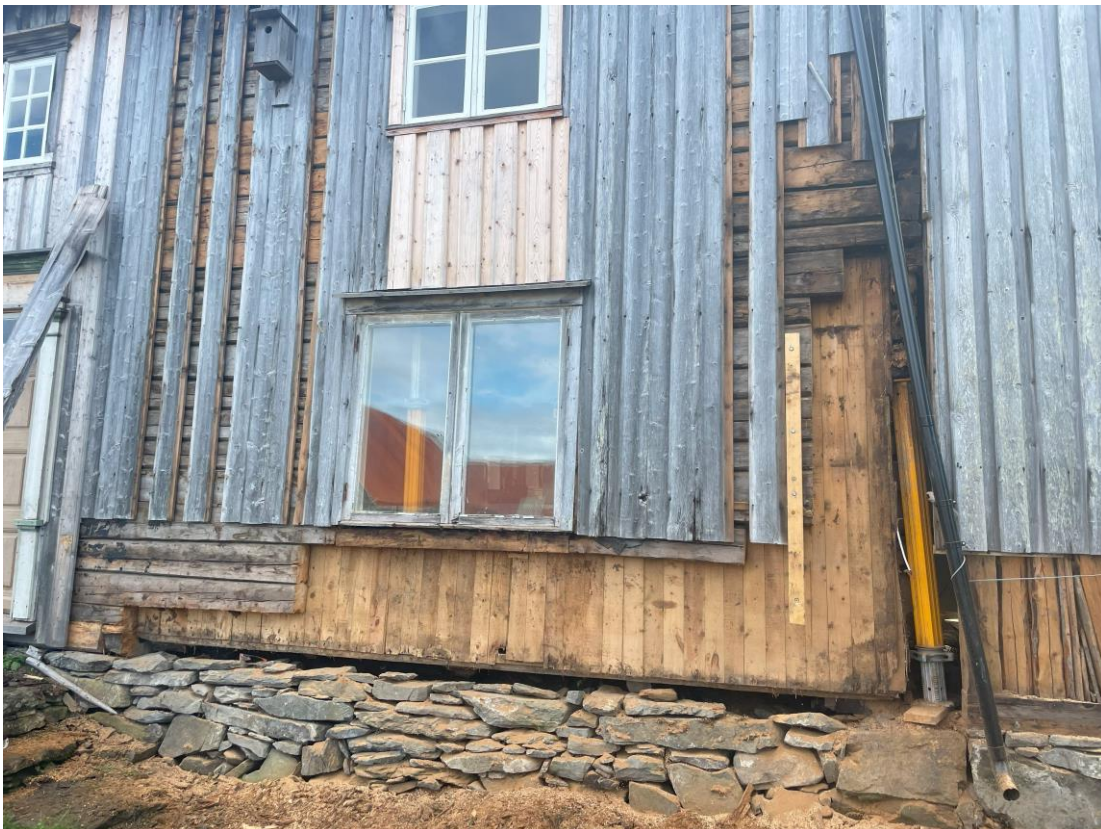
På nordveggen fant vi betydelige råteskader i laftet. Vi stemplet opp bjelkelaget i etasjeskillet innvendig, slik at vi kunne fjerne tømmer slik at vi kom inn til frisk ved.

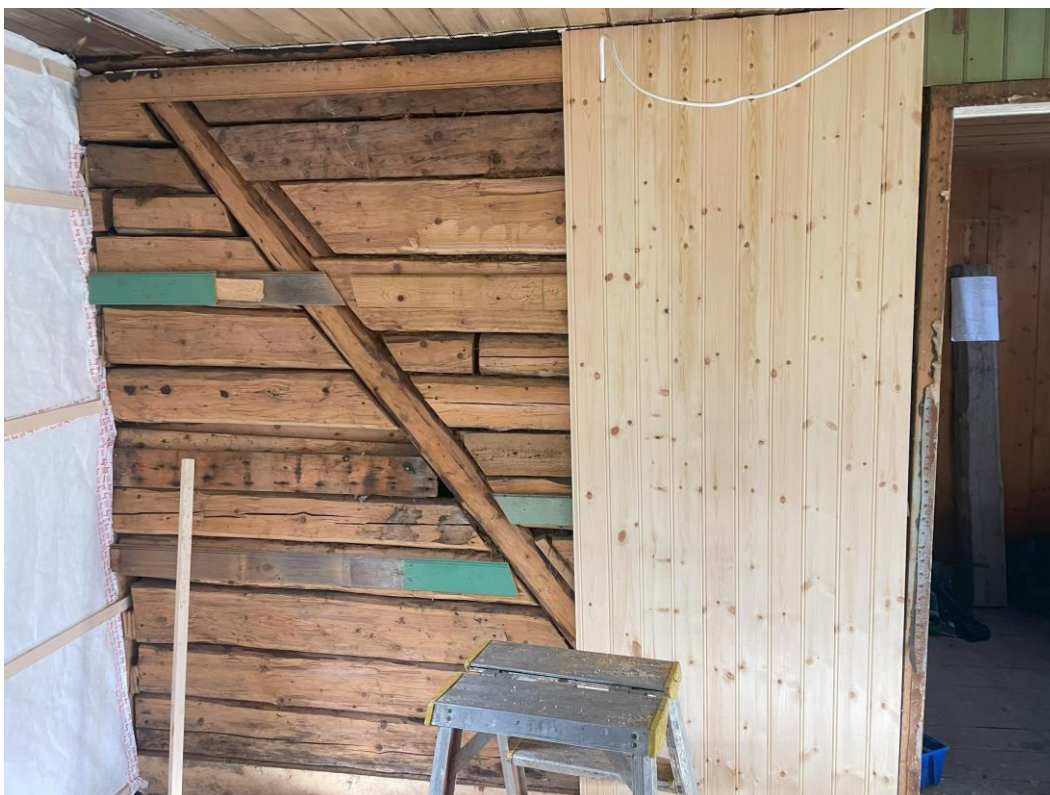
Delevegg mellom gavl og bislag har restbiter fra laft som er stablet oppå hverandre. De har ingen bærende funksjon. På sørsiden av reisverksdelen ble det montert asfaltplater og vindduk innenfor.

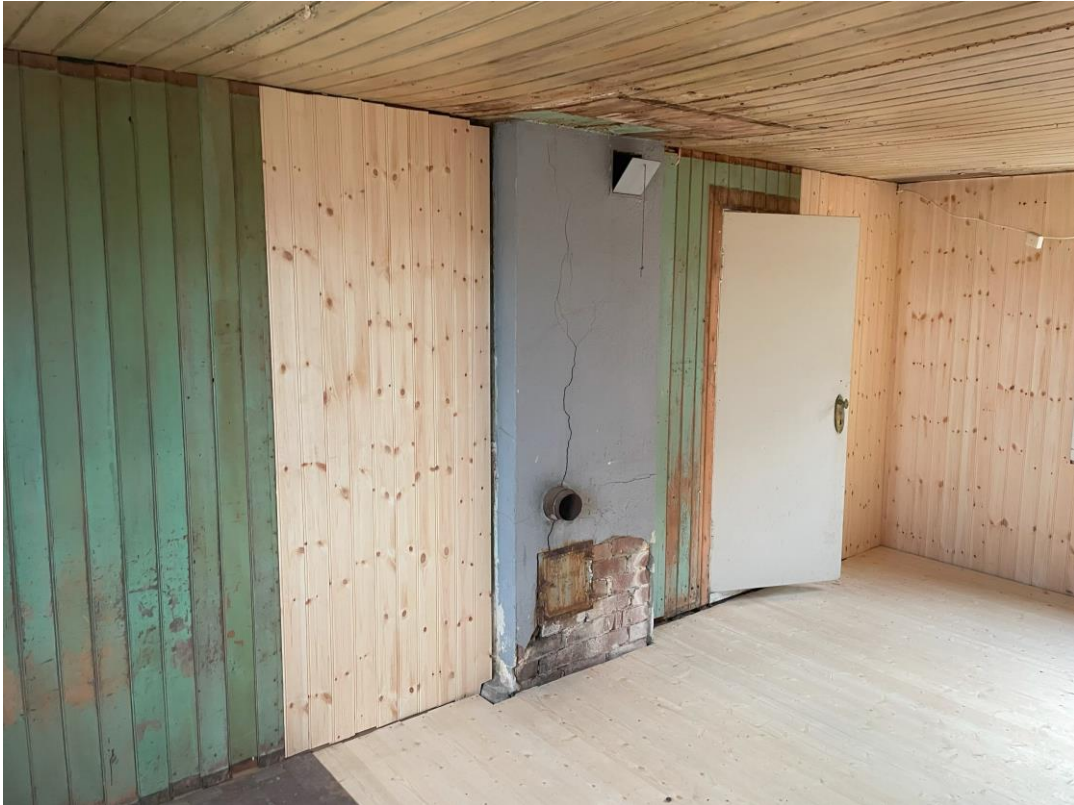
Det er ikke listet ferdig i dette rommet, av økonomiske årsaker.
