Rapport og dokumentasjon fra arbeider på låna på Klemetsaune

Novebmer 2018

Syllstokken AS

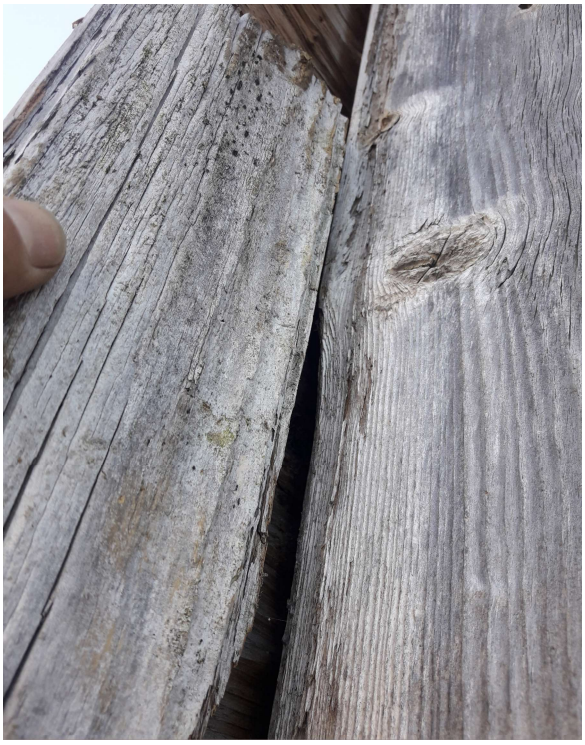
Novkassene viste seg å ha not og fjær i sine sammenføyninger. En teknisk god løsning for å hindre vann i å komme inn i knutene. Dog tidkrevende å restaurere. Men vi høvlet møysommelig not og fjær i nye deler, og monterte disse etter at horisontalbord og vasshylle var montert.
