KLEMETSAUNE KOLONIHAGE - LÅNA

Teknisk tilstandsrapport – plan for restaureringstiltak

Trondheim 24.09.2016, sist revidert 05.03.2019

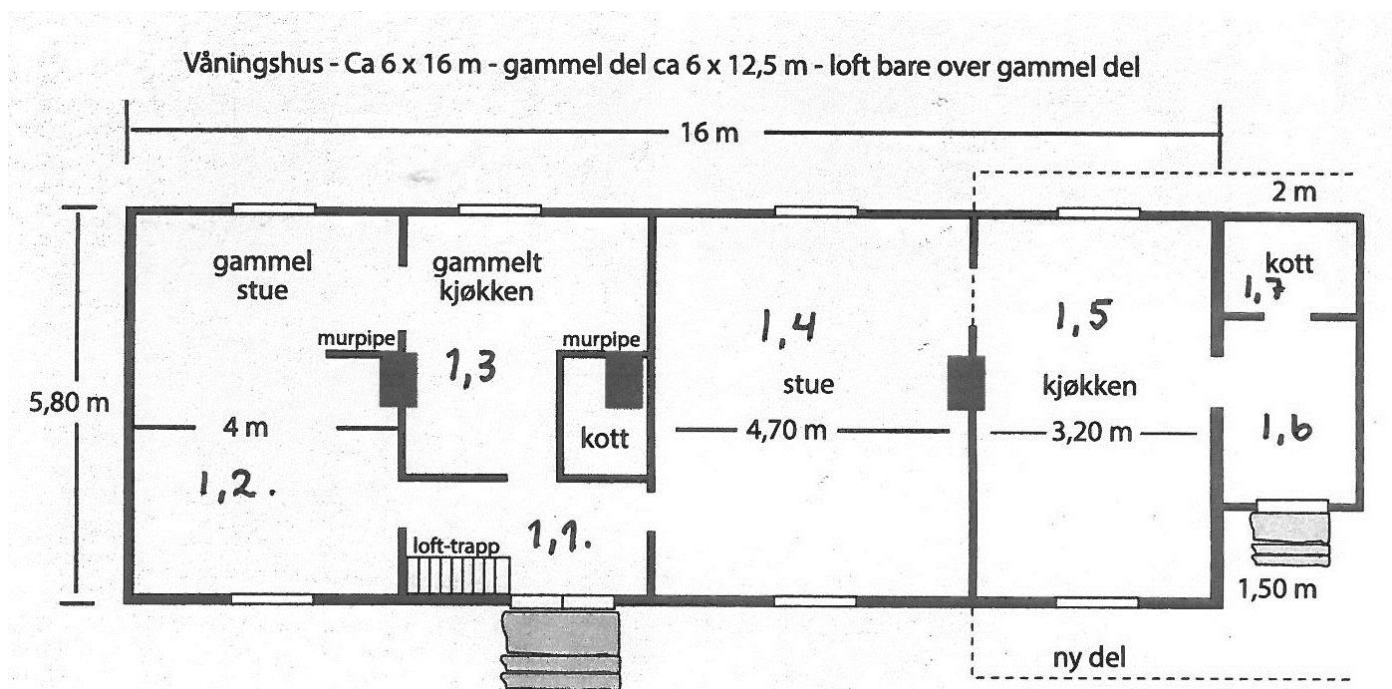
INNSENDIG 1. ETASJE

Gang 1,1	Originalt umalt tregulv. Umalte panelvegger, umalt tak. Loftstrapp, ubehandla.	Tilstand OK	
Gammel stue 1,2	Originalt tregulv, brunmalt, slitt Tømmervegger, ubehandlede. Tak med bjelker, hvitmalt med gesimslistverk. Dør med to fyllinger mot gangen. Åpent inn mot gammelt kjøkken	Rommet er nyrestaurert.	Dugnad i 2014
Gammelt kjøkken 1,3	Nytt panel, perlestaff, malt, en ubehandla tømmervegg, en umalt panelvegg. Hvitmalt tak med synlige åser. IKEA-innredning malt. Originalt gulv, malt. Eldre grue (tidligere innkledd i kott), er restaurert, oppmalt med flisbelagt bunn.	Rommet er nyrestaurert	Dugnad i 2013
Stue 1,4	Panelvegger, gråmalt perlestaff, malt tregulv. Himling: bjelker i fiskebensmønster, malt. Gjenbygd 2-felts dør inn til gammelt kjøkken 1,3. 3-felts dør inn til kjøkken 1,5. Gjennomgående pipe med kjøkken 1,5.	Rommet er nyrestaurert	Dugnad i 2015
Kjøkken 1,5 Tilbygg	Vegger med malte huntonittplater, delvis avflekket i store partier.	Rommet er fullstendig i oppløsning og er meget slitt. Sig og råte i gulvet tilsier omfattende råteskader på	Større arbeid som krever ekstern

Sig i gulvet med en helling ca. 30 cm mot vest. Råtne gulvåser og gulv foran kjøkkenbenk. Linoleumsfliser i oppløsning. Kjøkkeninnredning fra 1950-70-tallet. Malt papp i taket, med større hull	gulvåser, som bør utskiftes og erstattes.	fagkompetanse med dugnadshjelp. Utføres og omsøkes på sikt.
Bislag 1,6	Umalt panel, rektkant. Umalt tak, samme som vegg. Vinylbelegg på gulv. Blokkert utgangsdør. Sikringsskap for låna og stabbur. Inntakssikring 63 A.	Bislag vurdert revet, imidlertid store følgekostnader: flytting av sikringskap samt ny kledning på yttervegg. Byantikvar og kommunal faglig rådgiver er i mot riving.	
Bislag 1,7	Lite kott, glatt ubehandla panel. Mugg i tak og gulv.

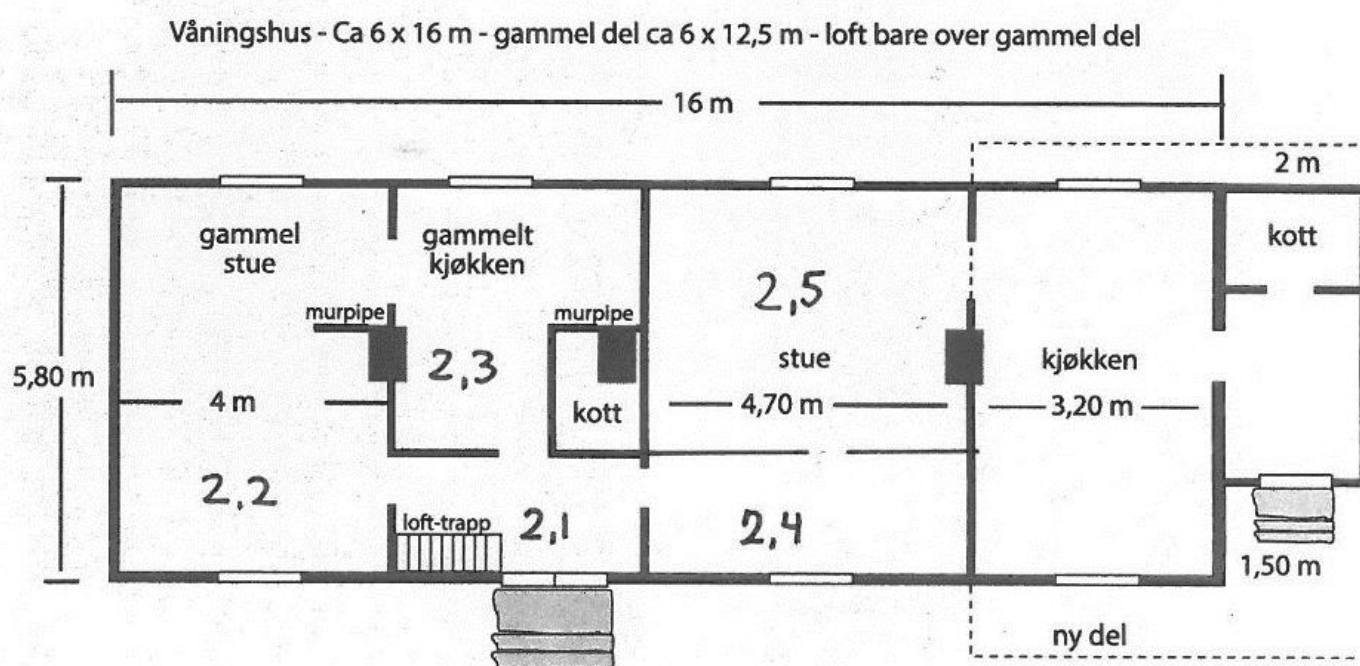
INNVENDIG 2. ETASJE

2. etasje er i hovedsak inntakt og autentisk. Her er gjort lite utbedringer siden oppføring av bygget.

Gang	Som 1. etasje. Luke i taket opp til loft.	Tilstand OK	
Gammel stue 2,2	Tømmervegger ubehandlede. Dør mot gang med et speil. Fliskledd brannpanel. Umalt tregulv	Tilstand OK Fliser lagt senere, uvisst når.	
Gammelt kjøkken 2,3	Huntonittkledde, malte vegger. Malt tak, synlige åser. Ikke spor av eldre kjøkkeninnredning	Tilstand OK Restaurert

Rom 2,4	Panel i vegg, tak og gulv, ubehandla.	Tilstand OK	
Rom 2,5	Tregulv og panel, ubehandla. Malt tak med synlige åser.	Tilstand OK
