# Klemetsaune hovedbygning

Vurdering av bygningens tilstand, etter befaring 16.05.2018

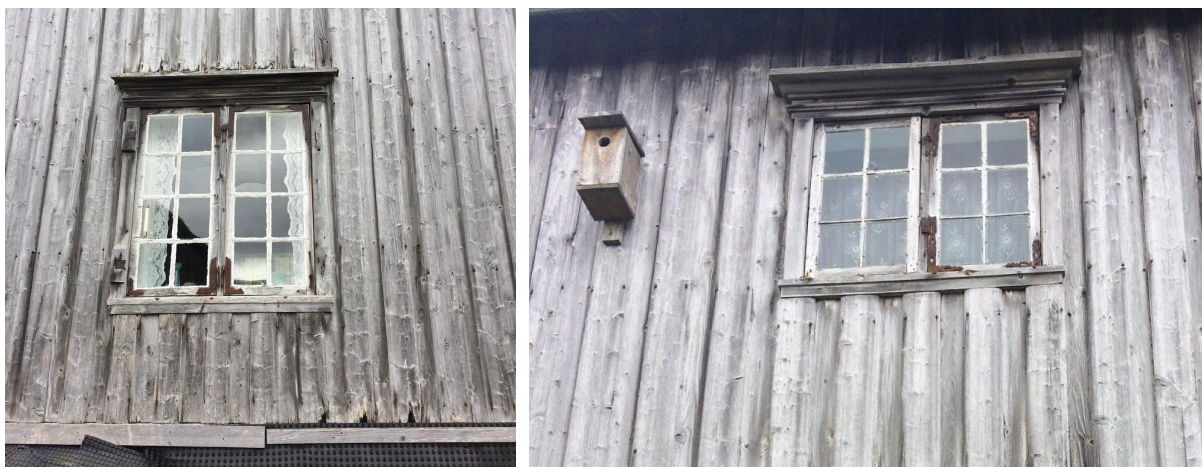
Ytterkledningen er sterkt nedslitt av UV-stråling, og hele fasaden er gråslitt og utvasket. Enkelte spor på fasaden tyder på at panelet har vært malt tidligere, men det er trolig lenge siden. Panelet har generelt noe råteskade nederst mot muren. Noen steder mangler biter av panelet. Synlig gressvekst i takrenna tyder på at bakken langs sørfasaden fuktes opp mer enn nødvendig.

For å forlenge levetida på ytterkledningen, kan panelet med fordel males. På en slik nedbrutt overflate er det bare komposisjonsmaling som er aktuelt. Løse trefibre børstes av med stålbørste før maling. Komposisjonsmaling kan man koke selv av vann, rugmel, jernvitriol,

pigment og litt linolje. Det finnes mange forskjellige oppskrifter, eller man kan kjøpe ferdig maling.

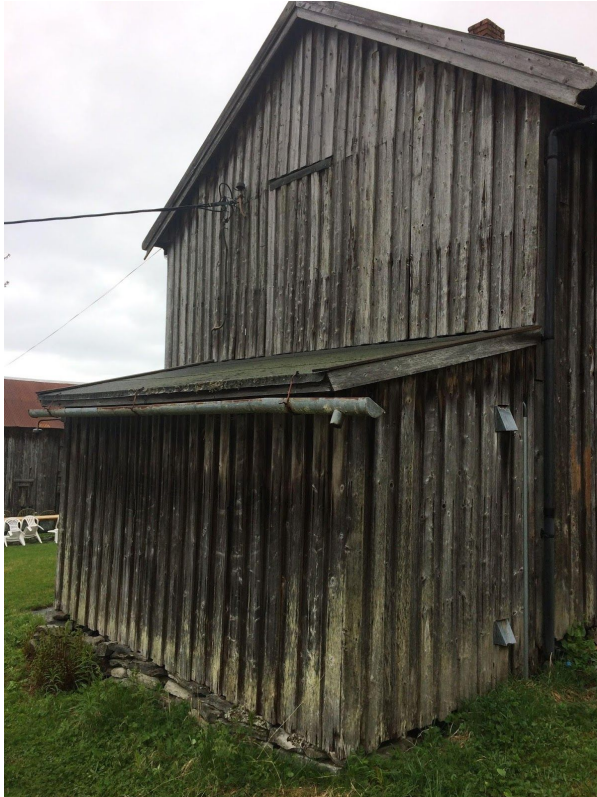
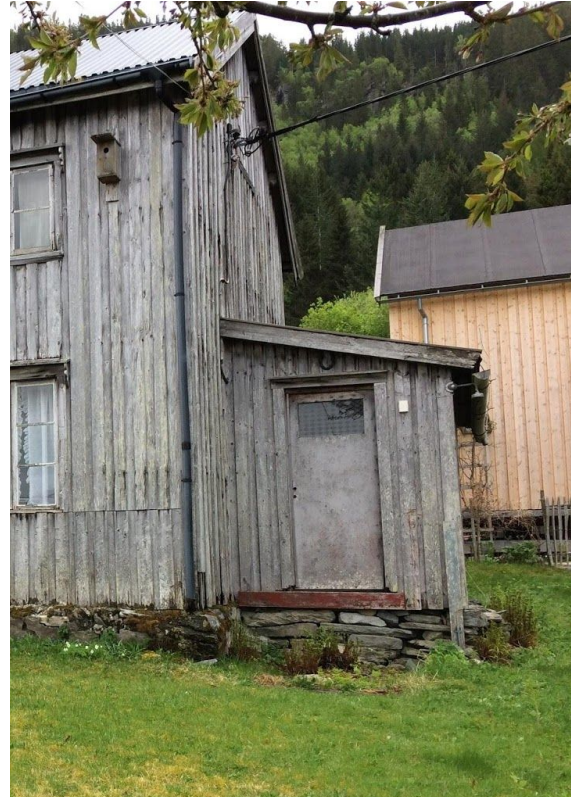
### **Bislag av bindingsverk**

Det lille bislaget er svært enkelt utført, og fremstår som i nokså dårlig stand.

Grunnmuren av naturstein er tørt opplagt med litt dårlige forband. Mye av muren er ute av posisjon på grunn av frostbevegelser.

Inngangstrappen mot nord er tatt ned på grunn av råteskader.

Taktekking av papp bør fornyes, med oppbrett på trekantlekter bak vindskiene og bak panel på yttervegg mot vest. Eventuelle råteskader i takverk og undertak utbedres samtidig.
